## 鑄田籠施工実績事例

施工方法：護床工

施工内容：角屋川災害復旧工事

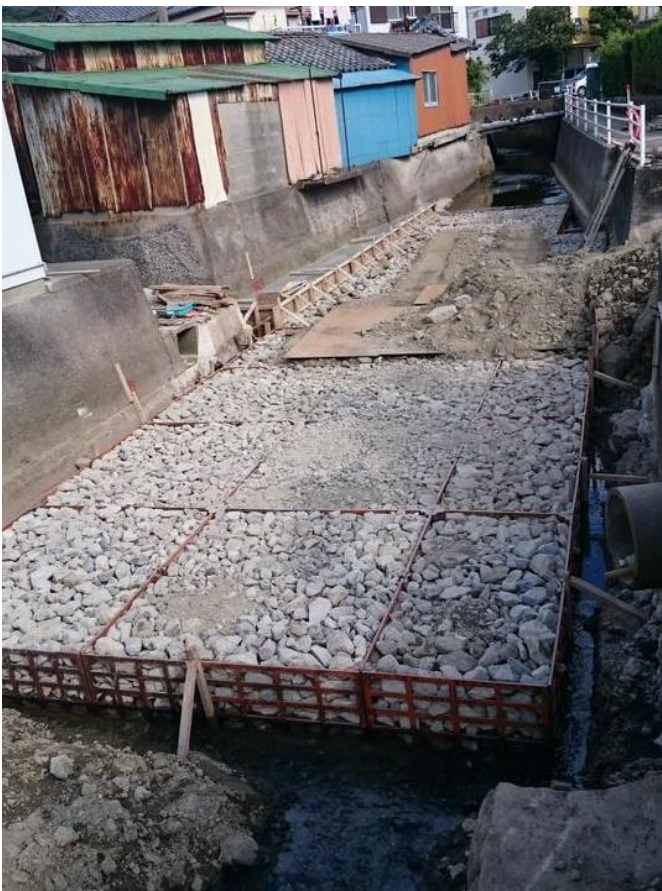
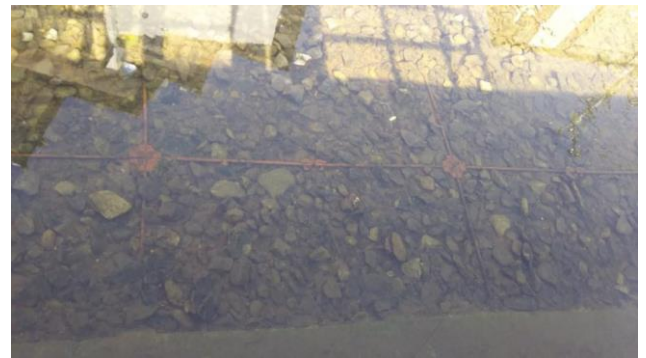
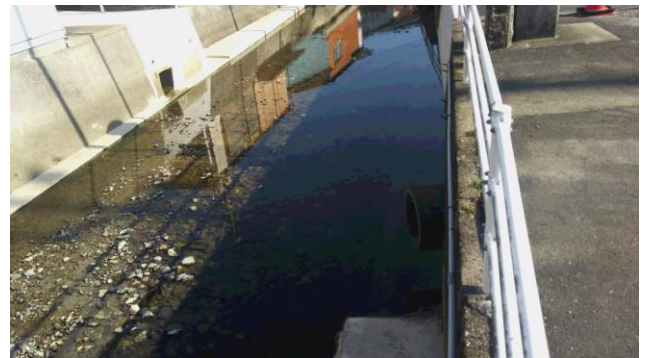
与件：大雨で川底が深堀れして、さらに民家の下にある護岸の下部が洗掘されているため、保護する必要があったため護床工として施工。感潮区域(または汽水域)で腐食や劣化の進行が早い。水替えや仮設をせずに施工をする。民家に隣接している。

- ・ 感潮区域でも腐食に強い鑄鉄を素材とした鑄田籠が採用された。
- ・ 現場は民家に隣接しており、大きな重機による施工が難しいため、人力施工が行える本工法は工事の規模が最小限に抑えられる。
- ・ 工期が短い。
- ・ 仮設道路が不要、小型重機で施工が可能であり、工事規模を小さくできる。
- ・ 動植物を含める環境への負荷を最小限に抑えることができる工法として採用された。動植物を含める環境への負荷を最小限に抑えることができる。
