鑄田籠施工実績事例

施工方法：護床工

施工内容：田屋川災害復旧工事 第1工区 施工面積：16㎡

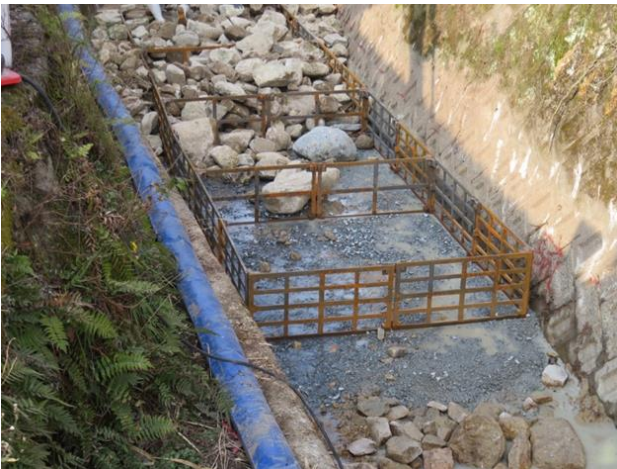
施工中

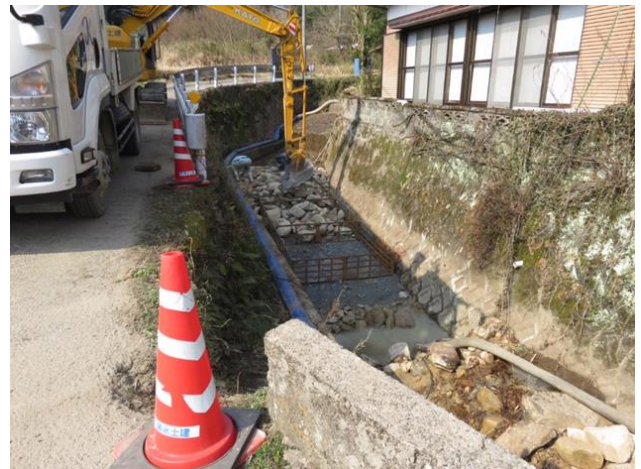
施工中

碎石投入中

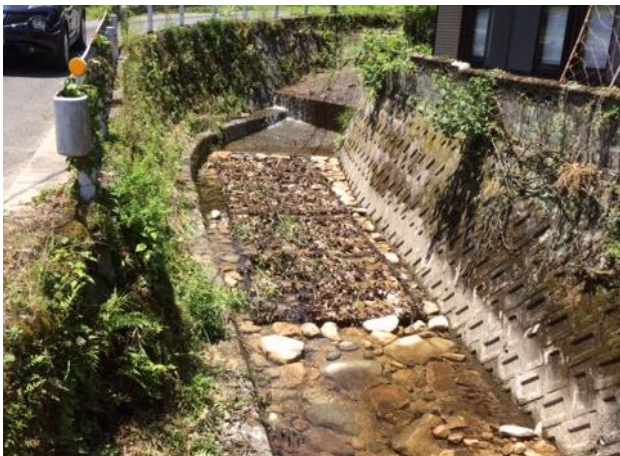
中詰石の投入

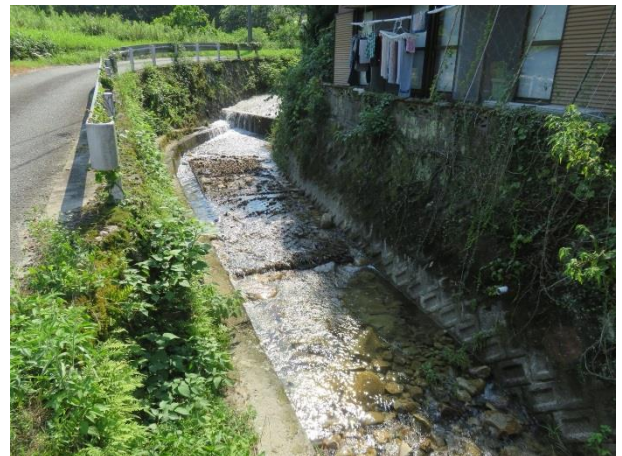
施工後3ヶ月
セールスポイント

平成30年豪雨災害後
