## 鑄田籠施工実績事例

施工内容：立石川災害復旧工事第1工区

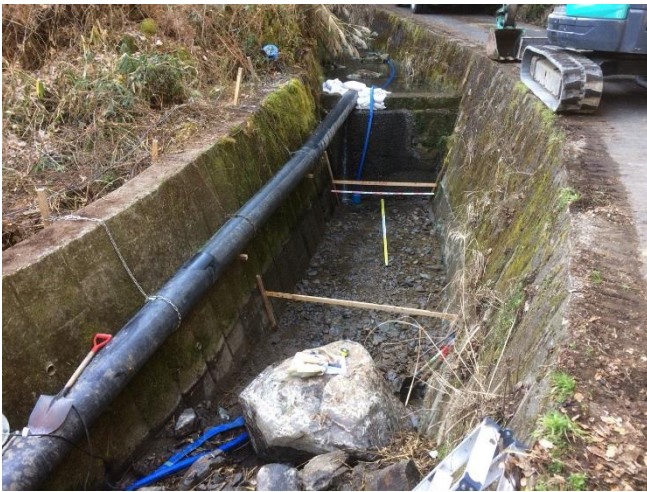
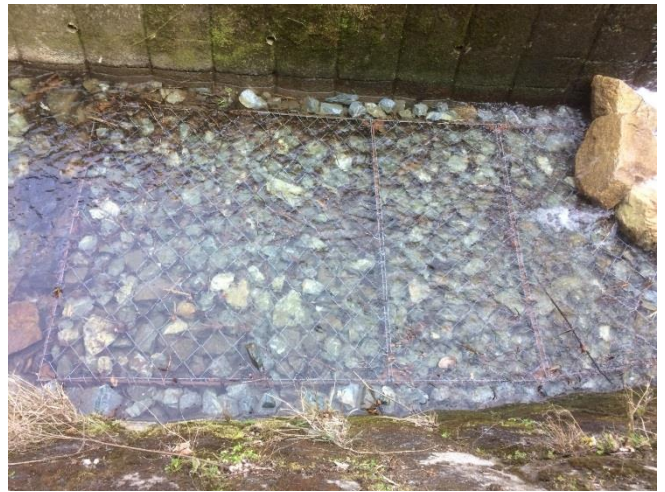
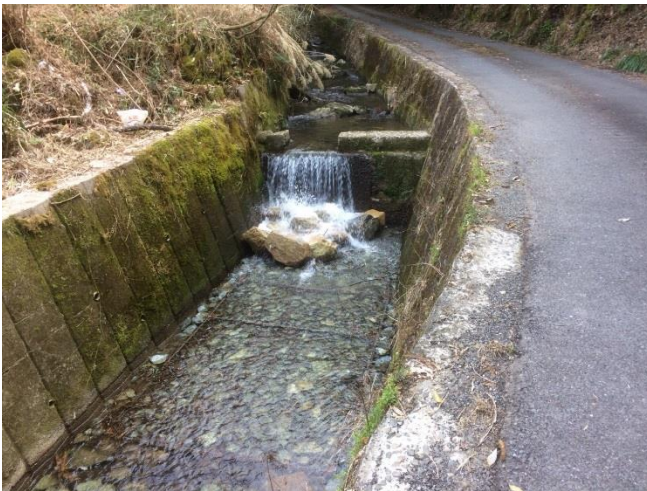
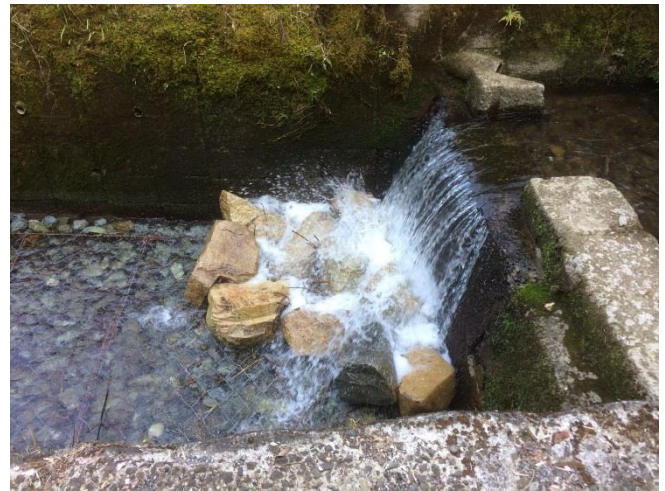
施工方法：護床工

与件：深掘れしていた。現地発生材を利用する。河床勾配が急で、川が急流。中詰石が流されるのを防止するため、金網の蓋をする。道路が狭く大型重機が入れない。迂回できない。止水をして施工することができない。

- ・ 現地発生材を中詰材として利用。
- ・ 同素材のクサビによる強固な連結ができるため、めくれに強い一体構造になる。
- ・ パネルが強固なため、中詰材の投入が容易に行える。
- ・ 金網で覆うことにより、強い掃流力による石の流出を防いでいる。
- ・ 経年変化により、小石が隙間に入り込み、地山化する。
