鑄田籠施工実績事例

施工方法：土留工（ため池内）

施工内容：田中・妙見線道路法面補修工事

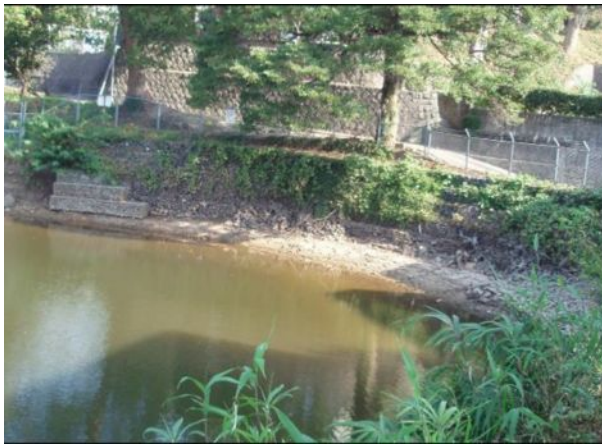
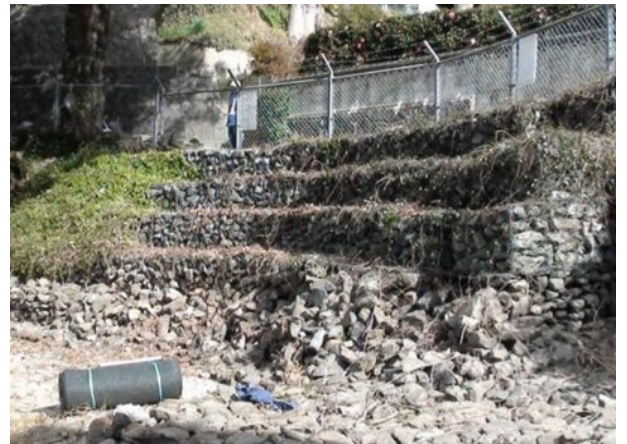
施工前

与件：フトンかご（亜鉛メッキ鉄線）が腐食して栗石が落下し、上段の道路に影響が出る恐れがあるため土留め前面を鑄田籠で補強した。

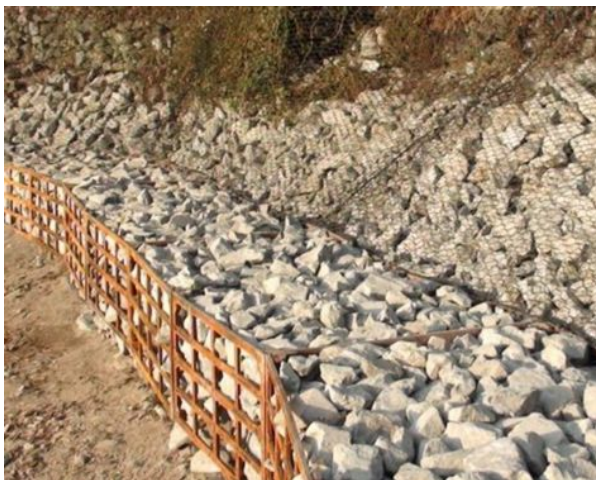
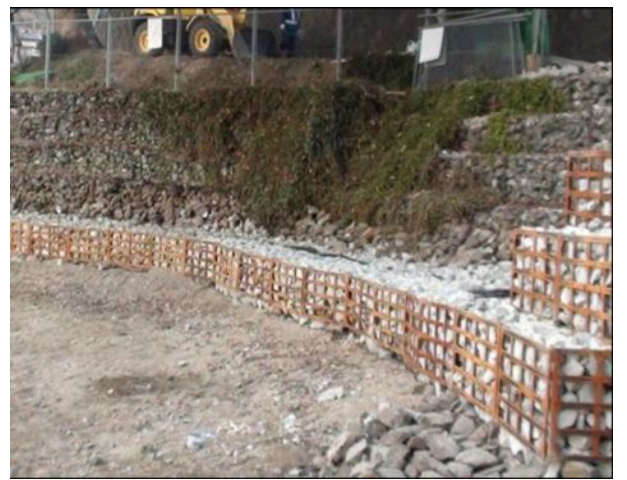
施工直後

- ・底なし構造のため、重機による掘削を必要とせず、天端高の調節も容易に行える。
- ・R部の箇所があってもフレキシブルに対応ができる。
- ・同素材の連結による一体構造が既存構造物（フトン籠）の滑動を抑える。
