## 鑄田籠施工実績事例

施工内容：普通河川貝森川災害復旧工事

施工方法：護床工

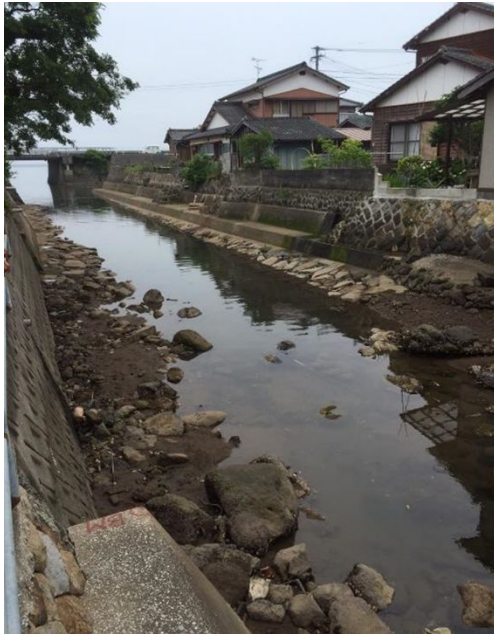
施工前

与件：平成26年の災害により河床が洗掘され、護岸も洗掘の恐れがあったため、護床工を設置した。

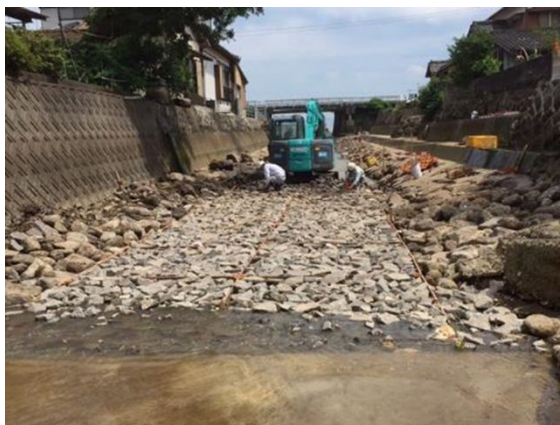
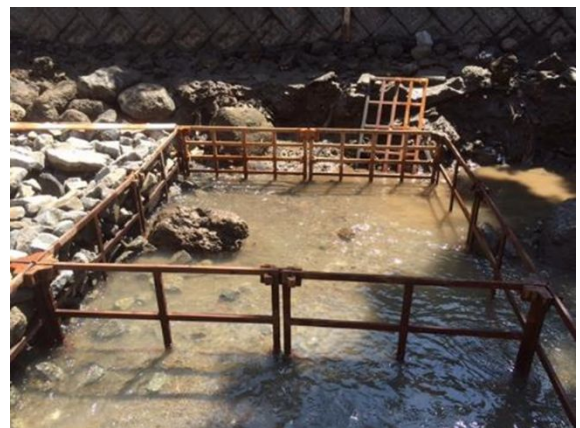
施工中

- ・感潮区域でも水替えや止水をせずに施工が出来る。
- ・干潮時にスピード施工が行える。
- ・ダクタイトル鑄鉄は海水による腐食に強い。強度を保った状態で100年以上。
