鑄田籠施工実績事例

施工内容：葉山ヶ瀬地区防災減災事業

施工方法：護床工

与件：昭和49年に設置された鋼製起伏ゲートの改修工事

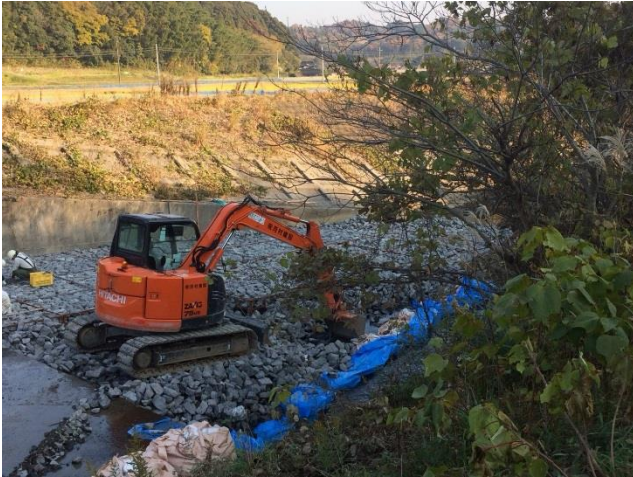
施工中

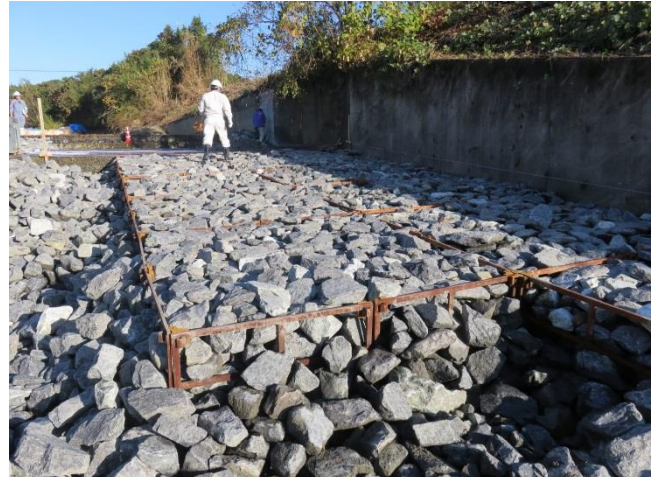
施工中

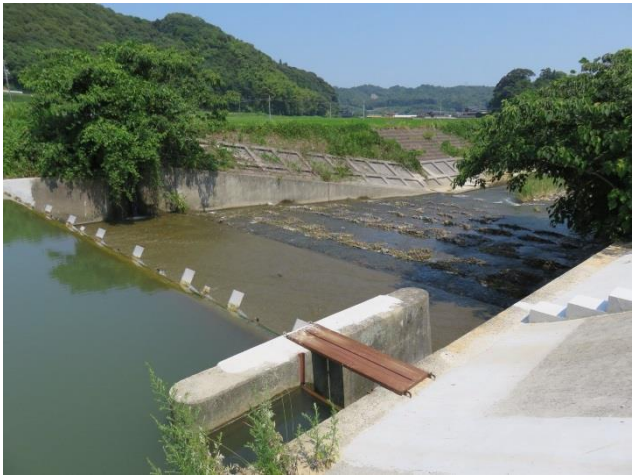
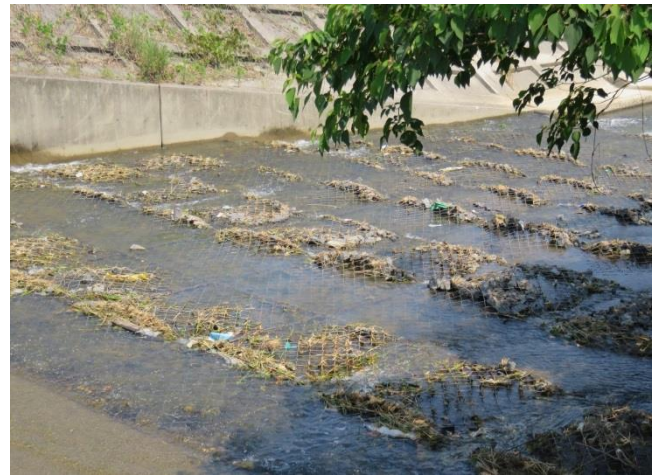
平成30年7月西日本豪雨後に撮影
