鑄田籠施工実績事例

施工内容：三隅川単独河川改修（臨債）工事

施工方法：護岸工

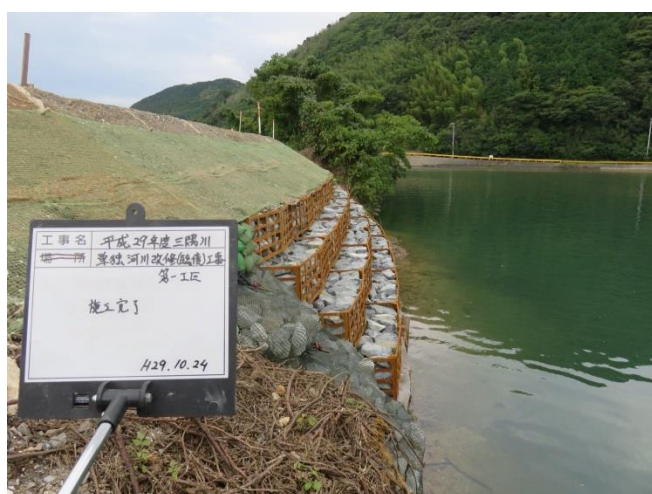
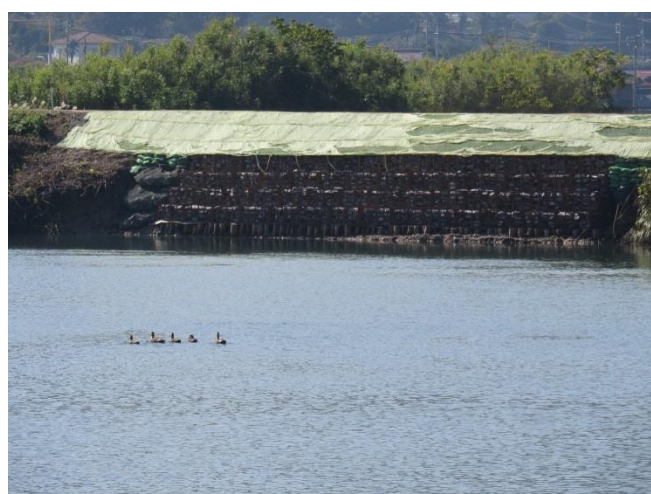
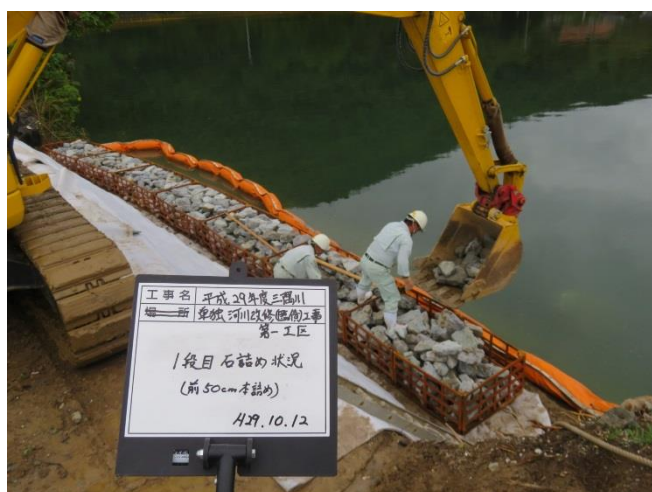
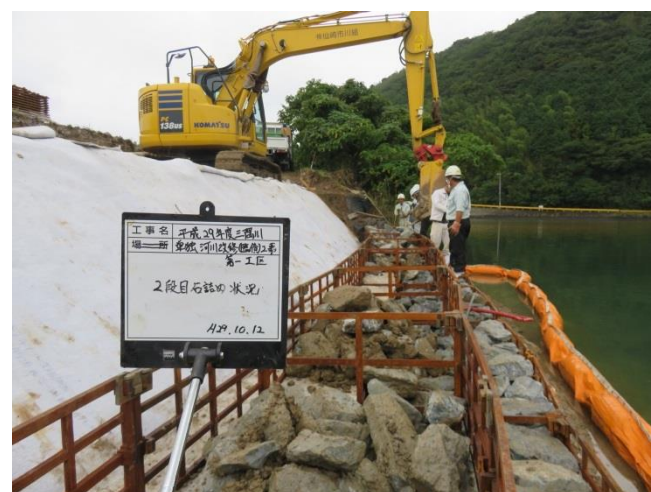
- ・ 小運搬や人力施工が出来る。
- ・ 感潮区域で劣化しやすい環境であるため、腐食に強い鑄鉄が適している。
- ・ 干潮時に素早く施工が出来るため、水替えの費用が抑えられる。
- ・ 搬入がコンパクトに行え、施工も人力での組立て、中詰め石投入も 0.2 m²程度のバックホウで行うことができる。
- ・ 塗装をしないため、有害物質は出ることはないため、環境へ悪影響を与えることはない。
