鑄田籠施工実績事例

施工方法：護床工

施工内容：干ヶ場外単独河川改修（臨債）工事

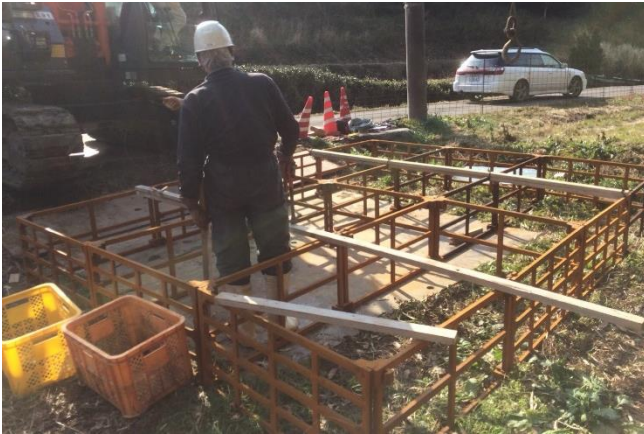
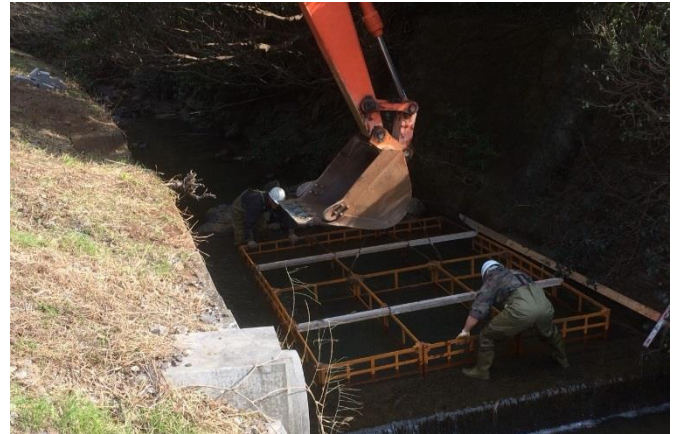
陸上で組立て、バックホウで吊り、施工。

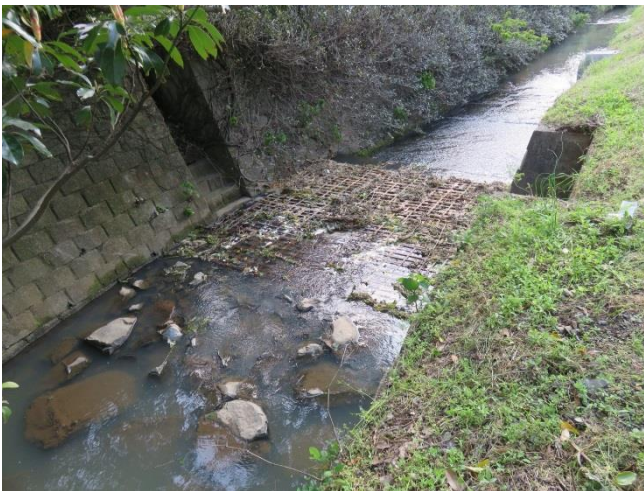
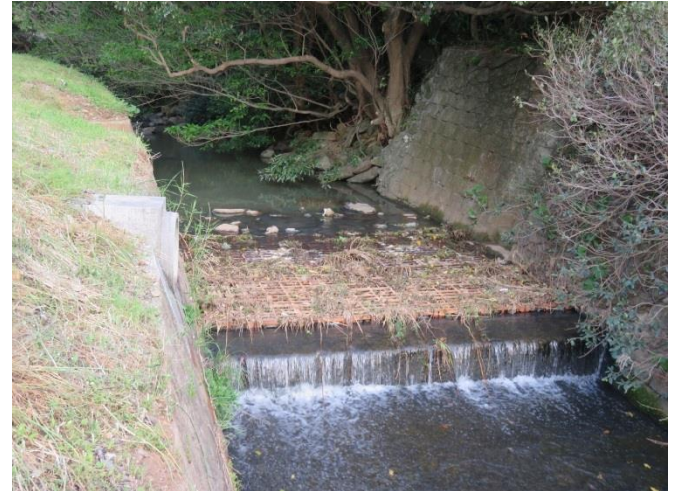
対岸へ歩いて渡ることができる。平成30年7月西日本豪雨後に撮影
大雨の急流後も問題なかった。
