## 鑄田籠施工実績事例

施工時期：2017年 5月

施工場所：山口県宇部市

施工内容：宗隣寺取付道災害復旧工事

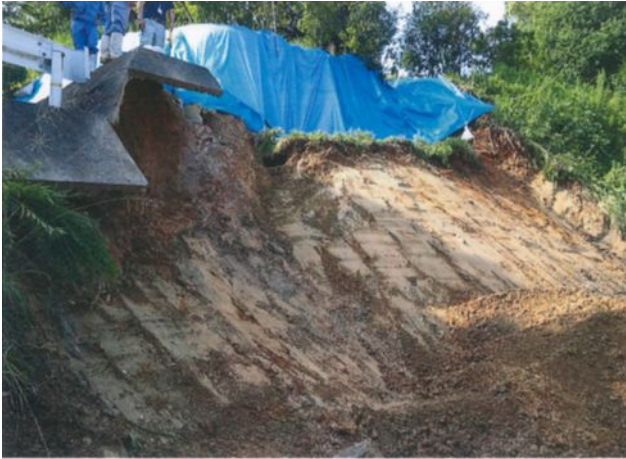
施工前

与件：昨年の大雨で法面と取付道の下が崩れたため。
